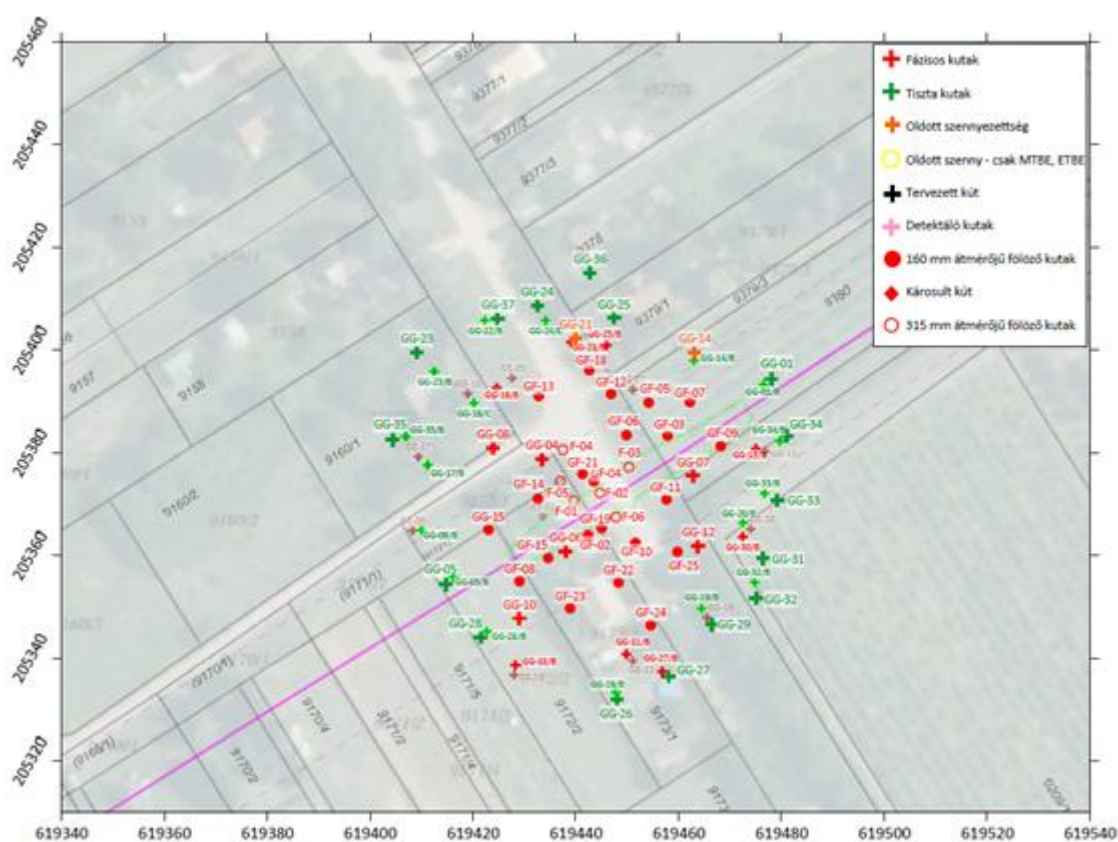
**A szennyezettség elterjedésében nincs változás**, utánpótlással rendelkező, érdemi oldott szennyezett csóvát továbbra sem tapasztalunk.

Egyedül a GG-14-nél ezúttal sérült a lehatárolás, de nagyon csekély volt a határérték túllépés, 100%-ban EPH, és a kárhelyhez viszonyítva felvízi irányban helyezkedik el a kút. Ezzel együtt ezt a pontot nem jelöltük most tiszta lehatárolónak, bízunk benne, hogy ez változni fog.

**A kármentesítő rendszer** üzemel, az eddig eltávolított mennyiség: **108,5 m<sup>3</sup>** (elmúlt héten 475-675 liter/nap, átlagosan 560 liter/nap)

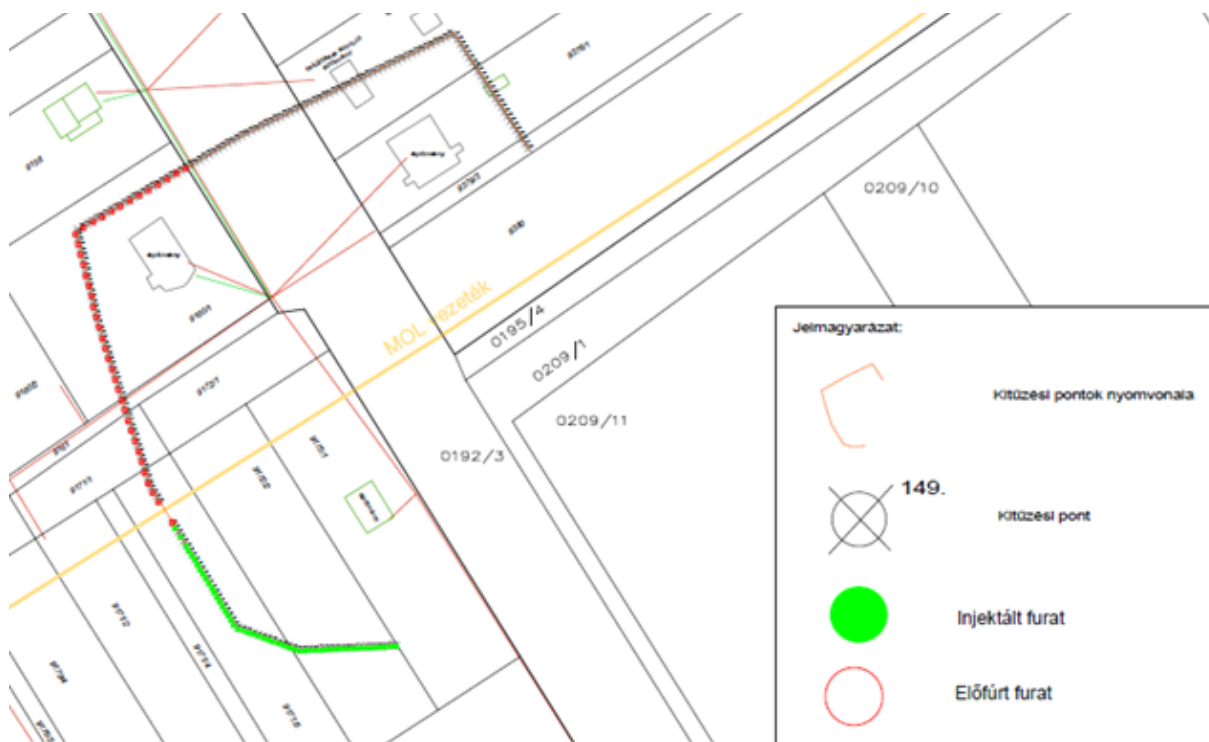
**Az izolációs fal építése** az előző hétnél jobban haladt. A tapasztalatok alapján 3-5 db furat/nap injektálása, átkeverése jelenleg a reális előrehaladás.

A héten az injektáló fej eltömődése és átmeneti vízellátási hiány is nehezítette a haladást, mindkét problémára vezet be intézkedést a kivitelező.

A fúrásokkal megközelítették a MOL vezetéket. A jelenlegi tervek szerint a vezeték elérését követően is a felszín alatti víz áramlási irányába eső (azt „lezáró”, esetleges terjedést leginkább lassító) nyugati oldali szakasz építése fog folytatódni.
