### Szennyezettség nyomon követése, monitoring és kitermelő rendszert érintő változások

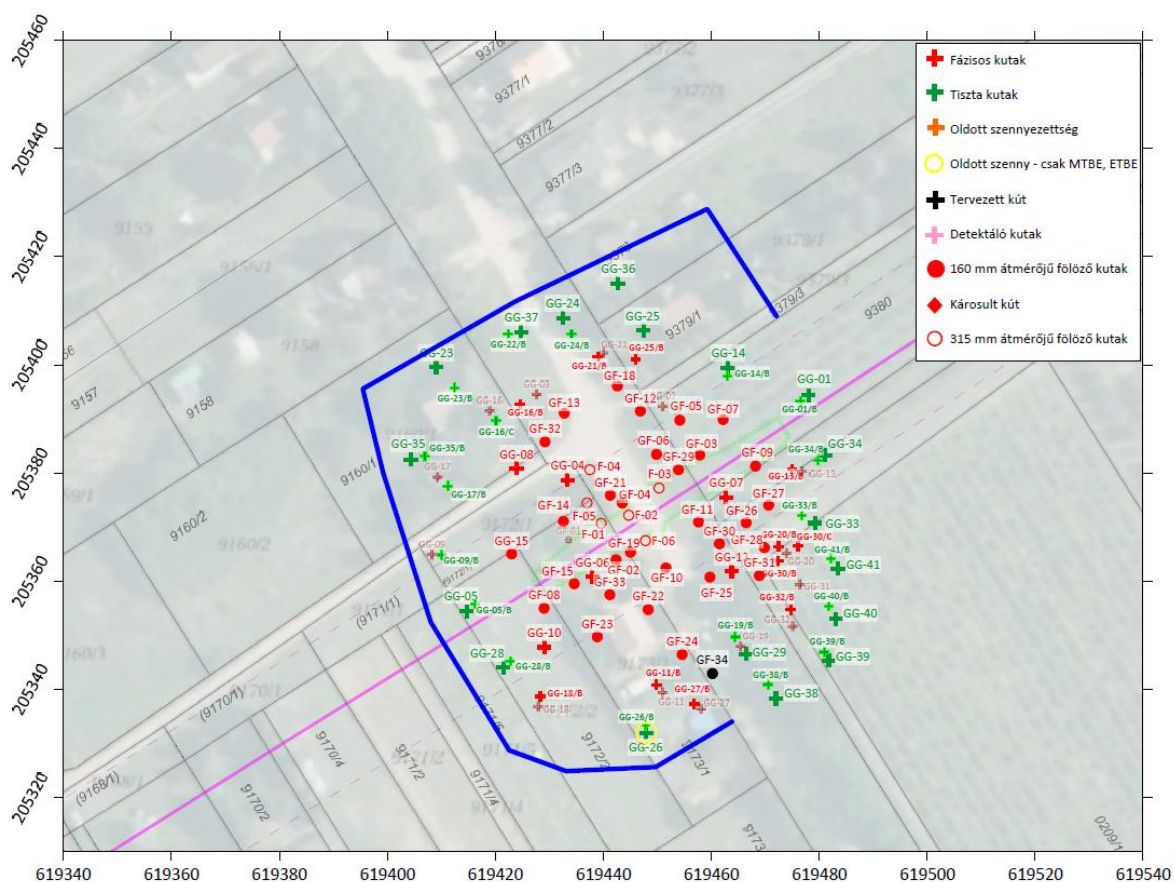
### Az aktualizált helyszínrajz:

A héten megérkezett a 09.26-ai felszín alatti vízmintavételek laboratóriumi jegyzőkönyve. Az izolációs falon belüli GG-24,26 jelű kút mutatott kismértékű ETBE ill. MTBE szennyezettséget, ettől eltekintve szennyezettség nem került kimutatásra, teljesült a lehatárolás.

A szénhidrogén kitermelő kúthálózat és monitoring rendszer fejlesztése folyamatban van, a falon kívüli monitoring kutak kialakítása is megkezdődött.
