### **Aktuális eredmények, kúthálózat**

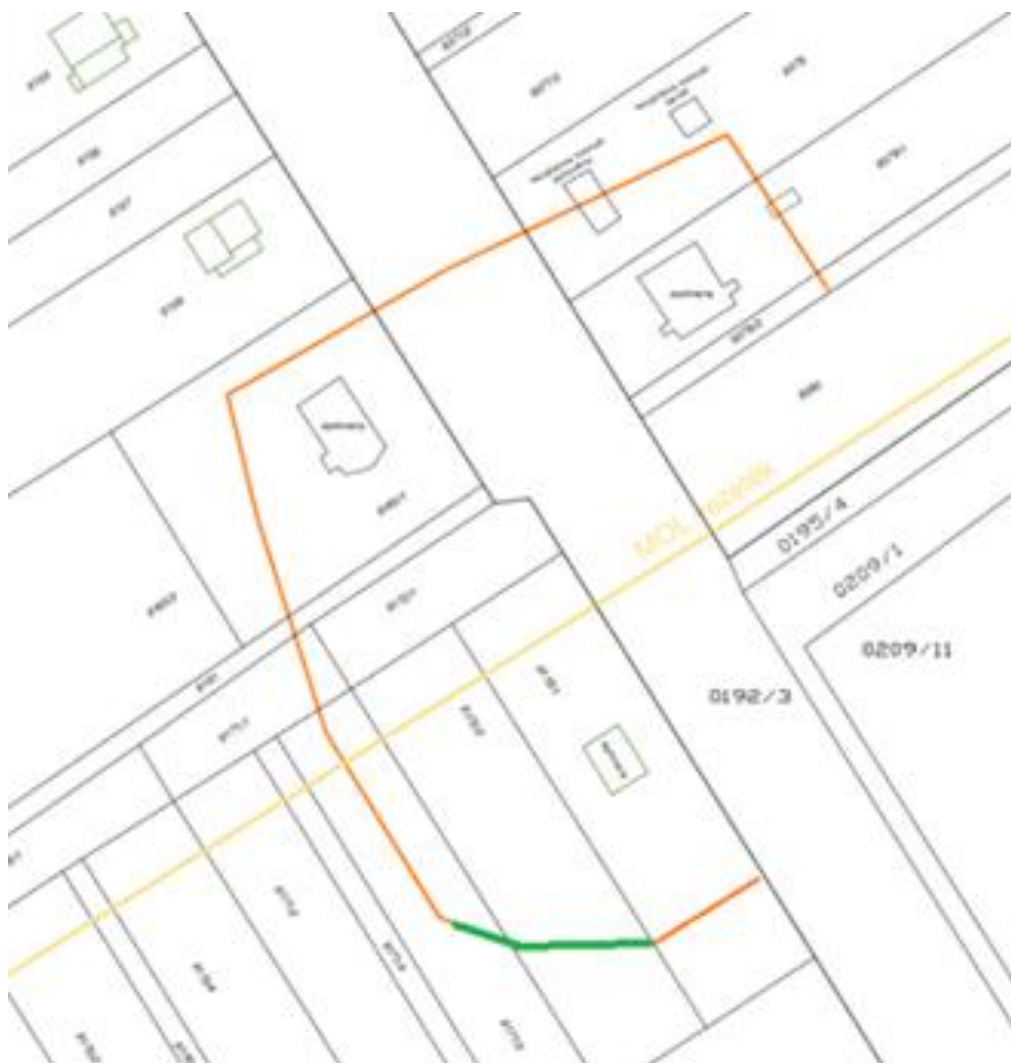
**Helyszínrajz az elkészült a fal hosszának jelölésével** (a rajz „kézi”, nem teljesen pontos):

A lavírsík ennél jóval hosszabb szakaszon elő van készítve.
