**ELŐTERJESZTÉS**  
**Gárdony Város Önkormányzat Képviselő-testületének**  
**2025. május 29.-ei testületi ülésére**  
**a Gárdony Tó utca és Varsa-Keszeg utca kereszteződésében forgalmi rend**  
**változás tárgyában**

## IGAZSÁGÜGYI MŰSZAKI SZAKÉRTŐI VÉLEMÉNY

Tárgy: Morozov Alexander és Siró Zoltán közúti közlekedési balesetének vizsgálata

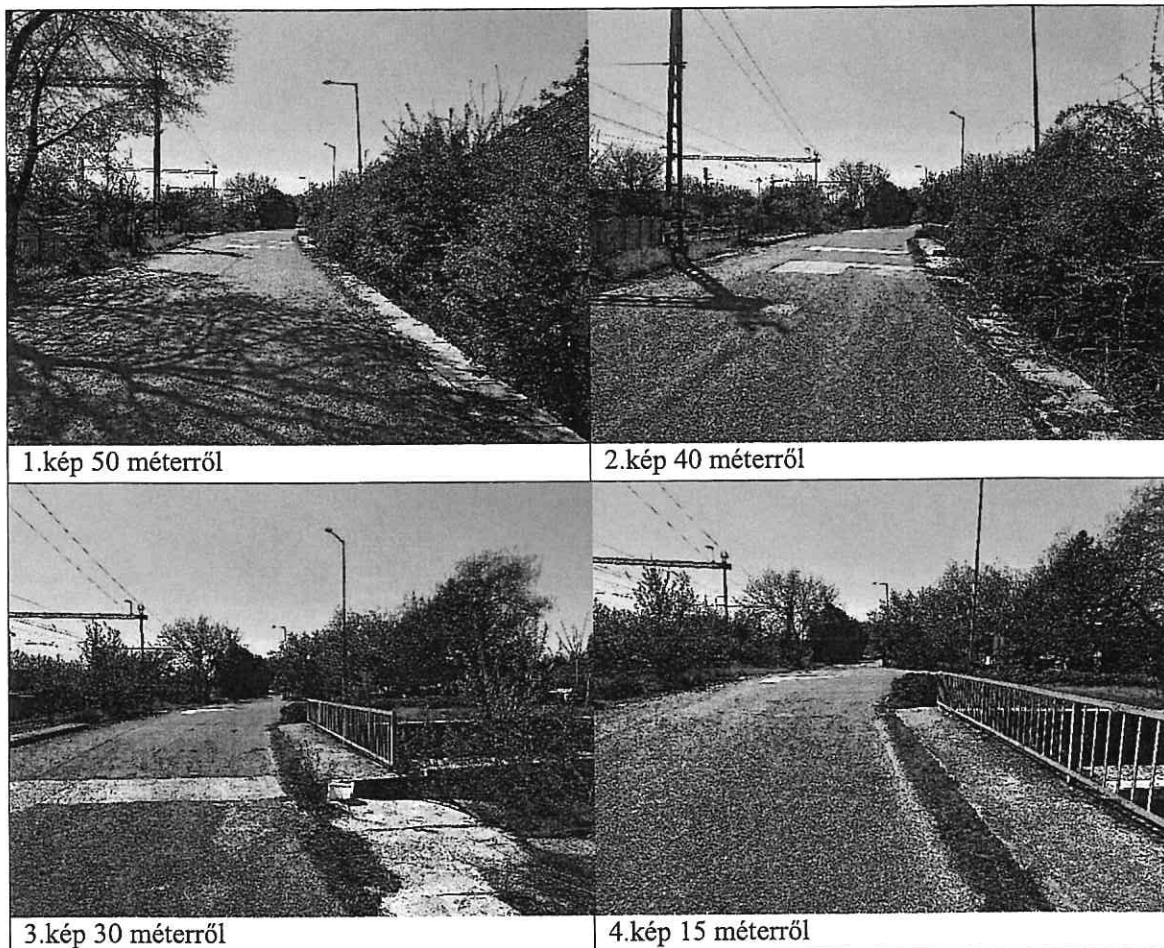
Az Alfa Romeo gépkocsi érkezési irányából a baleset helyszínét egy enyhén jobbra ívelő útszakaszon tudjuk megközelíteni. Az út jobb oldalán, 40-50 méterre az útkereszteződéstől még

sűrű növényzet takarja a rálátást a Tó utcára és az onnan érkező járművekre (1-2.kép). Az útkereszteződés 30 méterről válik biztonságosan beláthatóvá, amikor a gépkocsi a zöld korlát közelébe ér (3.kép).

Az útkereszteződés beláthatósága a Keszeg utcán, Budapest irányából érkezve:

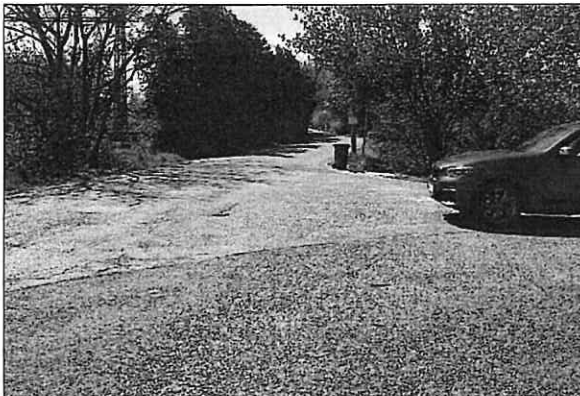
A Volvo gépkocsi érkezési irányából, az útkereszteződéstől 3 méterre megállva a gépkocsival, a vezetőülésből balra a Keszeg utca forgalma a zöld hídkerítés közepéig belátható, azon túl viszont nem (5-6.kép). A gépkocsival behaladva a Keszeg utca - Varsa utca úttestének széléig (7. kép), éppen még nem zavarva a védett úton elhaladó járműveket, balra a főútvonal forgalma a zöld hídkerítés végéig biztonságosan belátható, azon túl már nem (8.kép). Balra a jobb oldali forgalmi sáv beláthatósága ebből a járműhelyzetből és a vezetőülésben ülve, 30-35 méterre tehető. A 10.képen látható gépkocsi megközelítőleg 50 méterre van a kikanyarodásra váró gépkocsimtól, de meg kell jegyezni, hogy részben az úttest bal oldalán halad, valószínűleg azért, mert én a saját gépkocsimmal behaladtam közvetlenül a Keszeg utca - Varsa utca vonaláig, és ezzel már majdnem zavartam a továbbhaladását.

5.kép A gépkocsi 3 méterre van az útkereszteződéstől

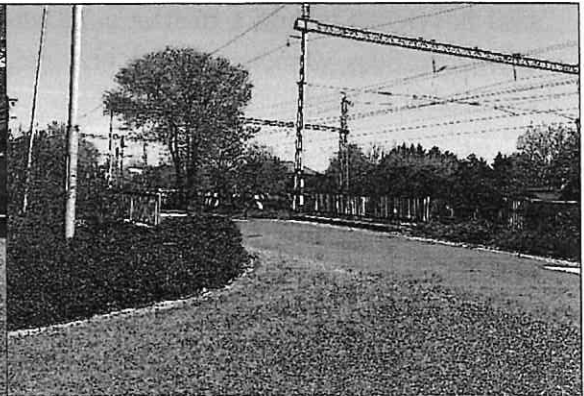
6.kép Az 5.képen látható járműhelyzetben ez látható a vezetőülésből

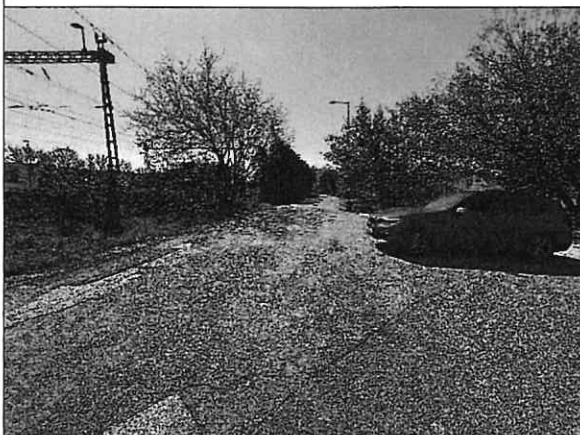
7.kép A gépkocsival közvetlenül az útkereszteződés vonalában

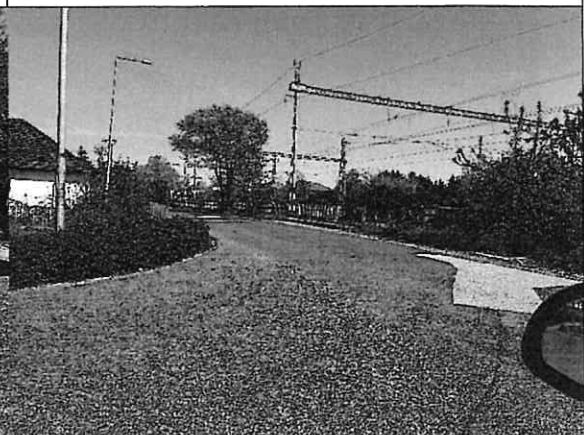
8.kép A 7.képen látható járműhelyzetben ez látható a vezetőülésből

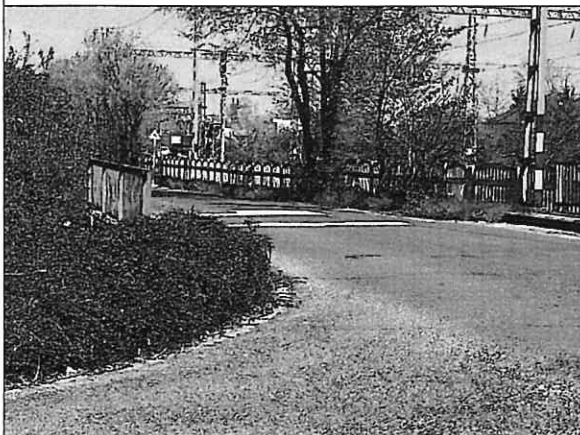
9.kép A 7.képen látható járműhelyzetben a belátható útszakasz a vezetőülésből (kinagyított részlet)

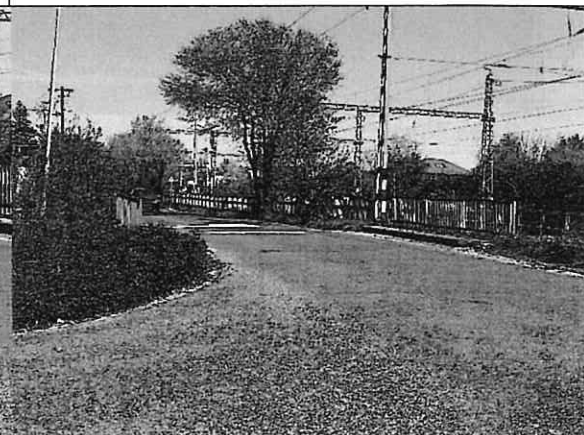
10.kép A 7.képen látható járműhelyzetben a belátható útszakasz a vezetőülésből (kinagyított részlet), a fekete gépkocsi kb. 50 méterre van a kanyarodásra váró gépkocsitól

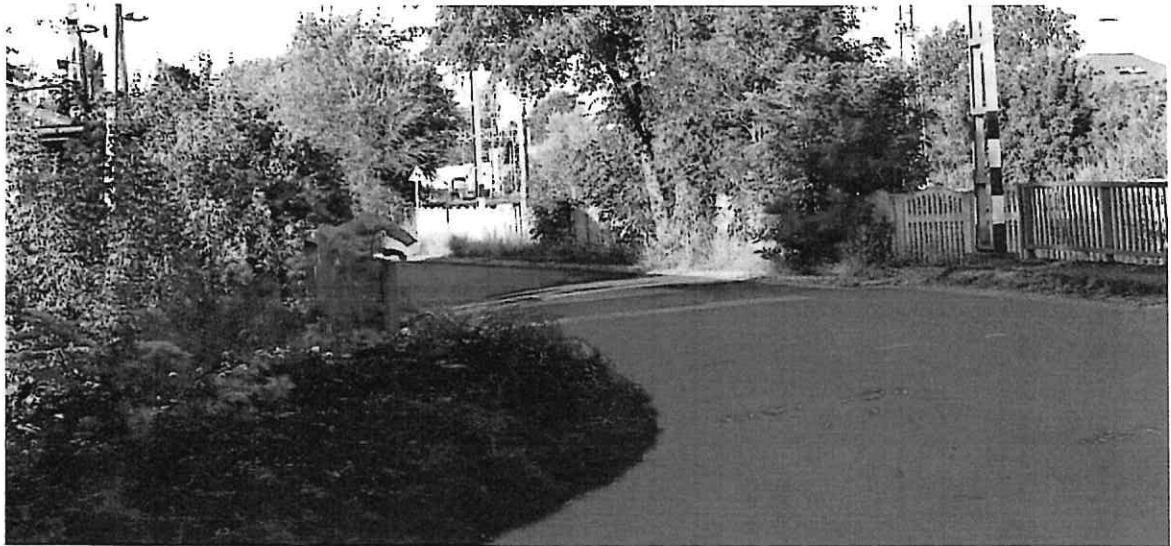
Szintén fontos megemlítenem, hogy a saját vizsgálatom 2025. áprilisában történt, a baleset pedig 2024. július 30-án, amikor sokkal sűrűbb volt a növényzet lombozata. A 11-12. képeken látható összehasonlítás a növényzet takaró hatásáról a balesetkor és a saját vizsgálatomkor. A két fényképfelvétel megközelítőleg azonos szögből lett fotózva.

11.kép A növényzet takaró hatása a balesetkor

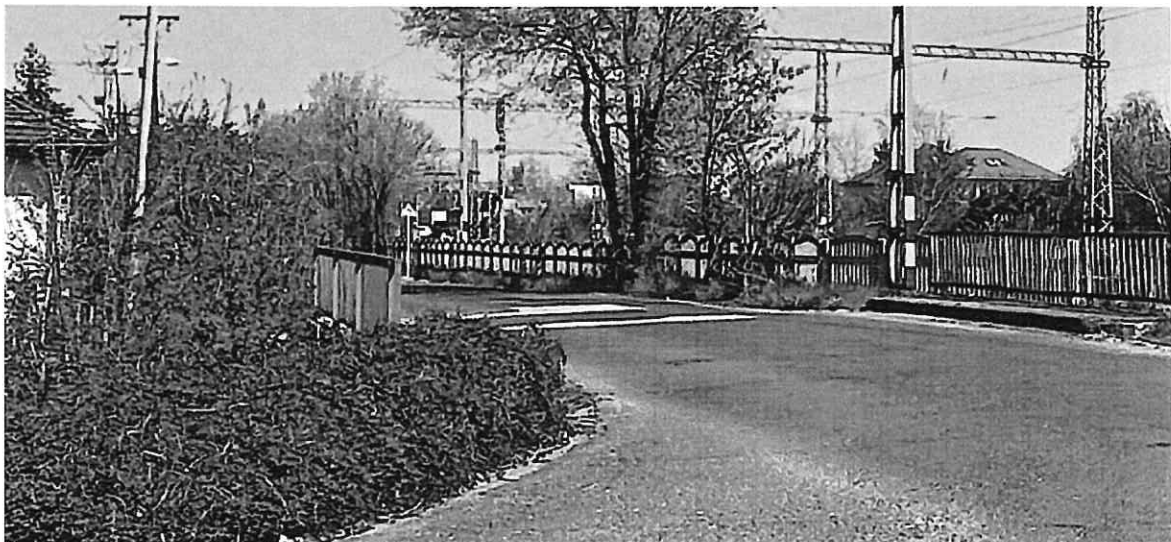
12.kép A növényzet takaró hatása, amikor megtekintettem a baleset helyszínét

Ismerve a helyszínen néhány távolságot (pl.: a híd korlátjának távolságát, az útkereszteződéstől), a saját vizsgálataim és a balesetkor készült fényképfelvételek alapján, a Volvo gépkocsi vezetője számára balra, a Keszeg utca forgalma, 20-25 méter hosszan volt belátható, úgy, hogy nem halad be járművével a védett útra.

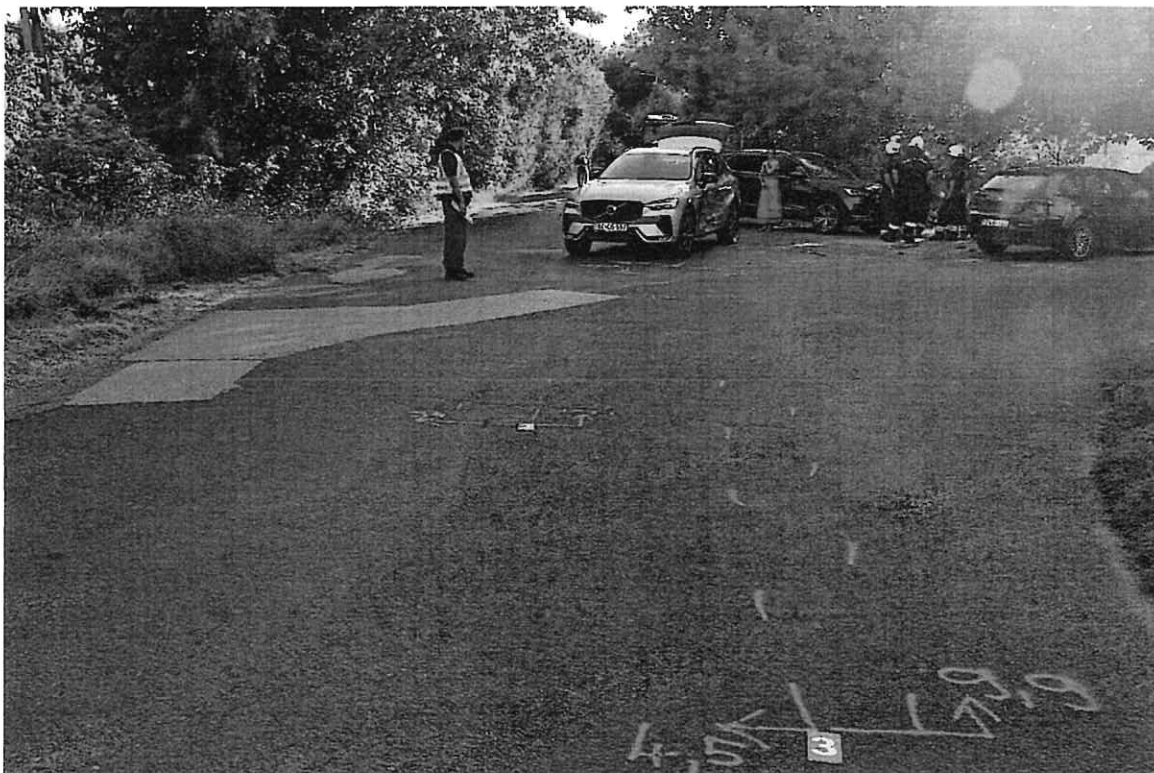
13.kép Az Alfa Romeo gépkocsi fékezési nyoma az úttesten

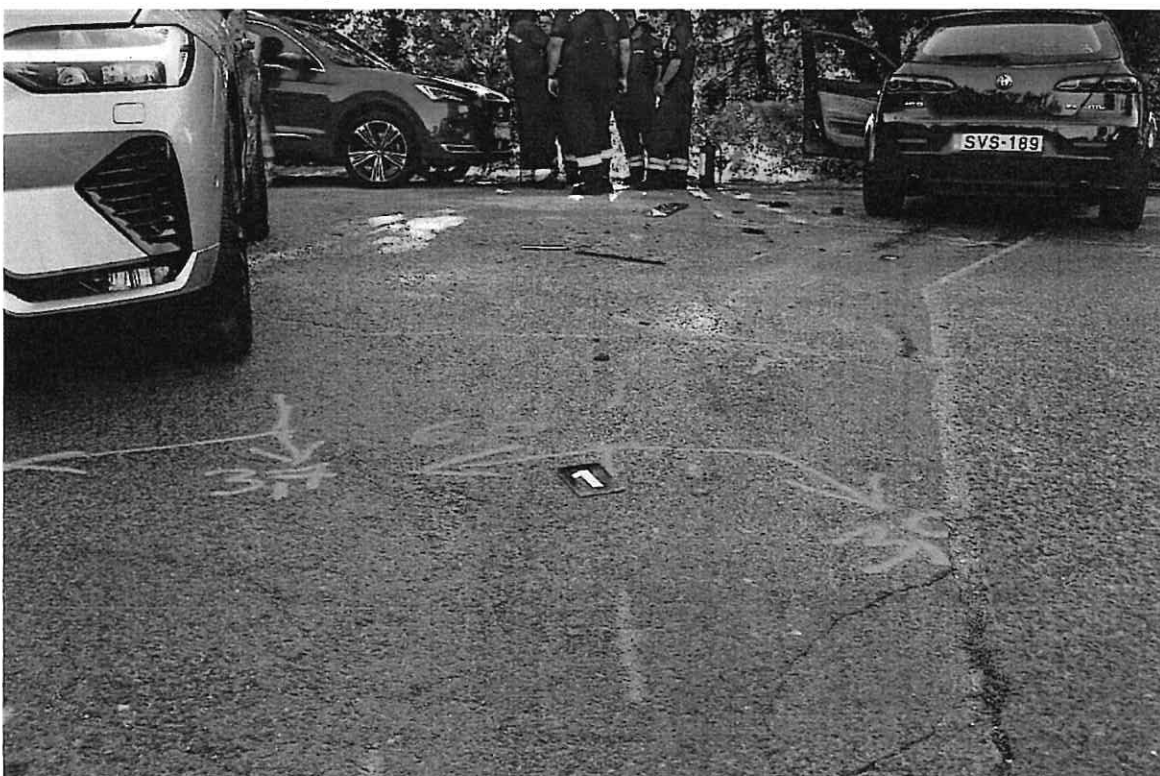
14.kép Ütközési nyomok az úttesten

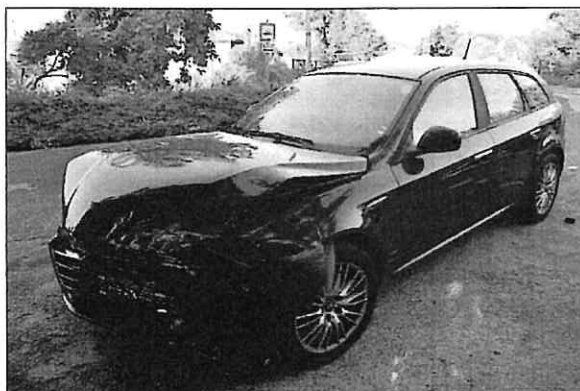
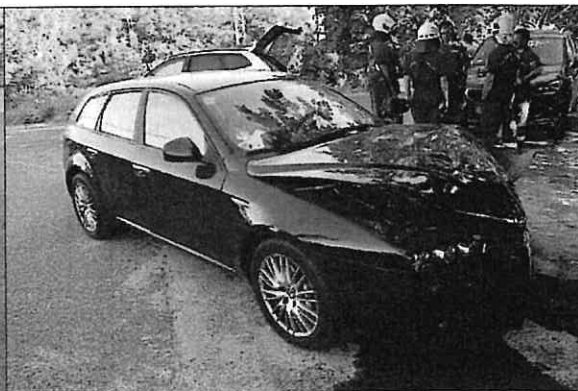
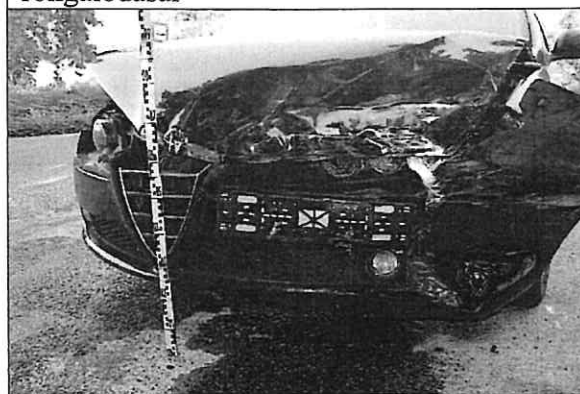
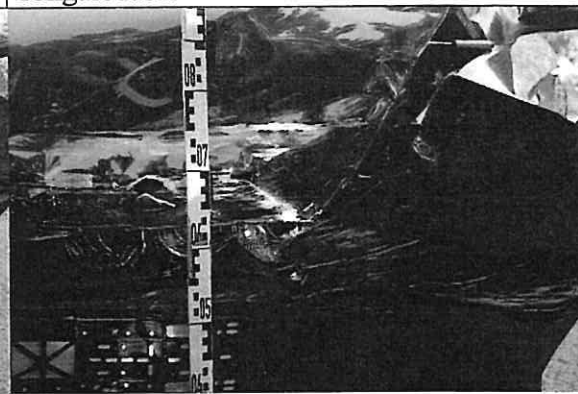
Az SVS-189 forgalmi rendszámú, Alfa Romeo gyártmányú gépkocsi a bal első részén rongálódott, ahol a deformációk az első tengelyig terjednek. A rongálódások alapján megközelítőleg egy 45°-os ütközési szög feltételezhető. A gépkocsi két első légzsákja és bal oldali térdlégzsákja működésbe lépett, de az utastérre nem terjedtek át a deformációk. Az "A" oszlopok nem deformálódtak, az ajtók kézi erővel is nyithatóak maradtak.

15.kép Az Alfa Romeo gépkocsi  
rongálódásai

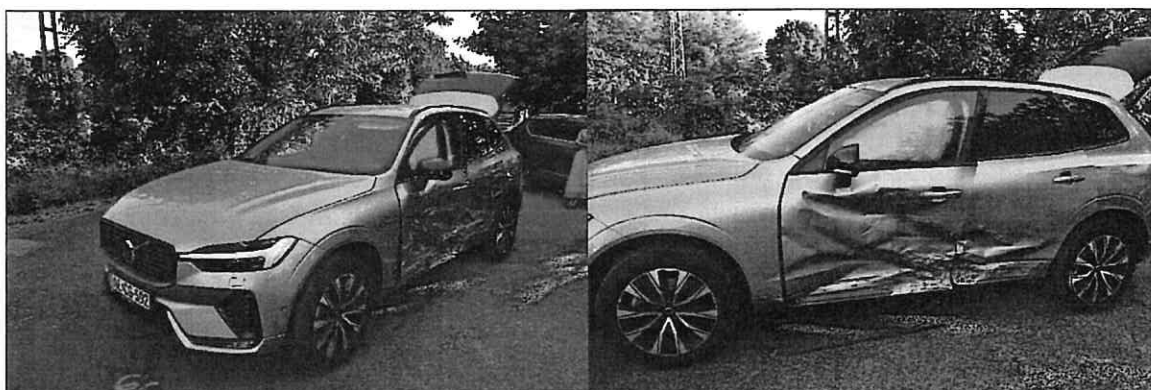
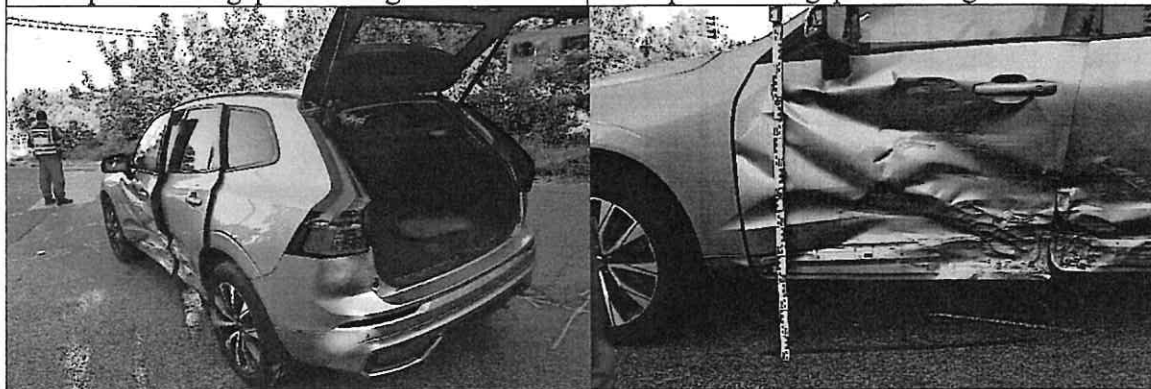
Az AECG-592 forgalmi rendszámú, Volvo gyártmányú gépkocsi rongálódásai a bal első és hátsó ajtók területét érinti. A legerősebb deformációk az első ajtón és a "B" oszlop vonalában keletkeztek, ahol a küszöb is enyhén deformálódott. A gépkocsi bal oldal- és függőnylégzsákja aktiválódott.

19.kép A Volvo gépkocsi rongálódásai

21.kép A Volvo gépkocsi rongálódásai

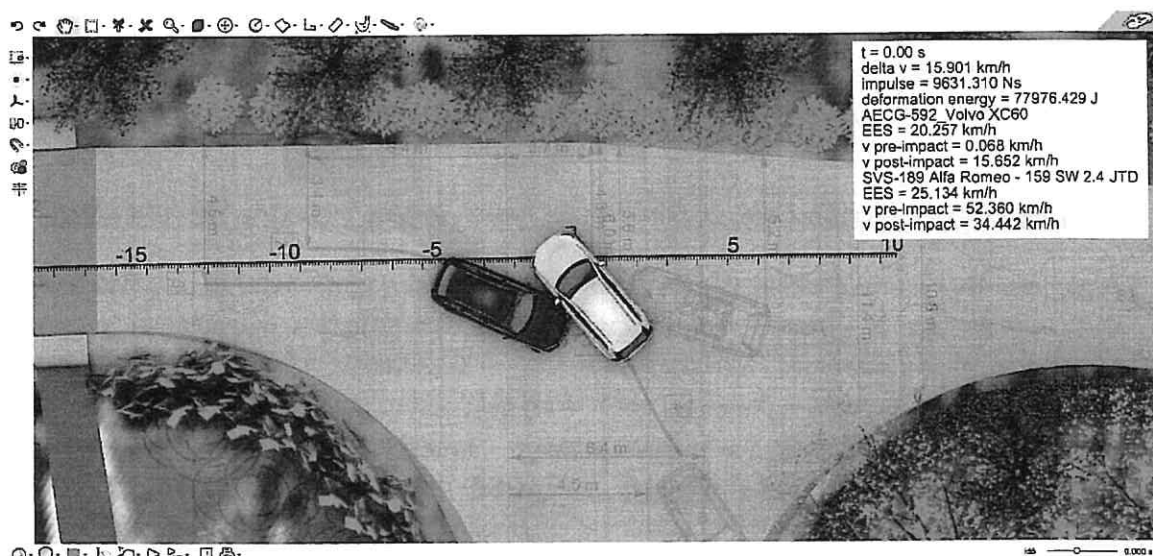
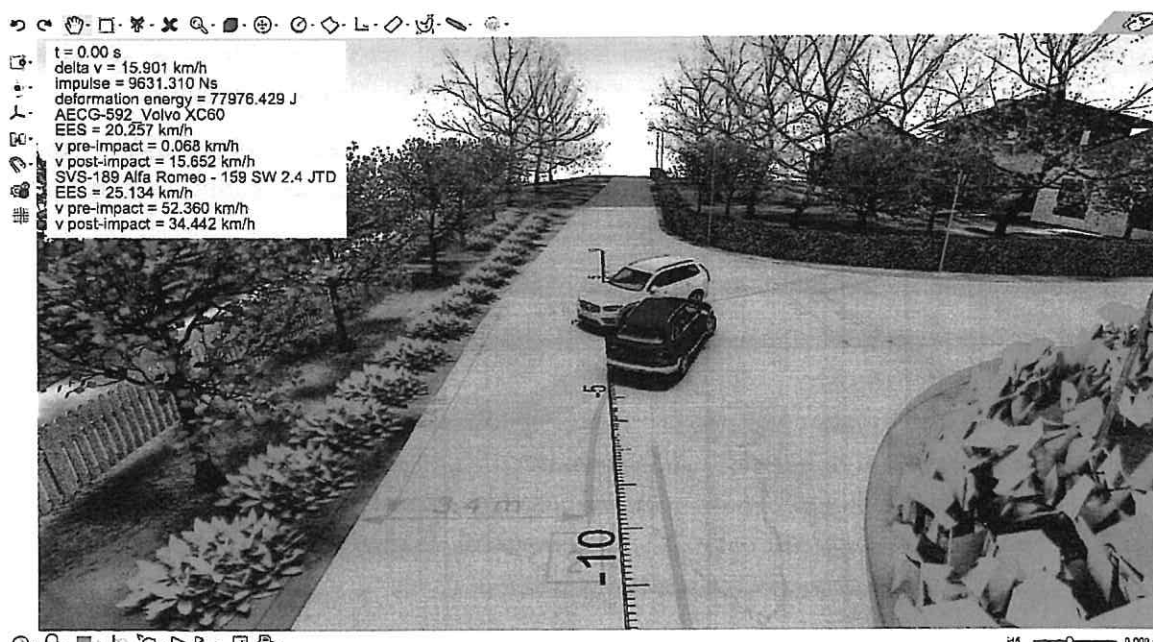
Az Alfa Romeo gépkocsi 50-55 km/h közötti sebességgel ütközött az álló helyzetben lévő vagy nagyon lassan haladó Volvo gépkocsi bal oldalának (23-24.kép).

23.kép Az ütközési pozíció szemléltetése a számított ütközési adatokkal

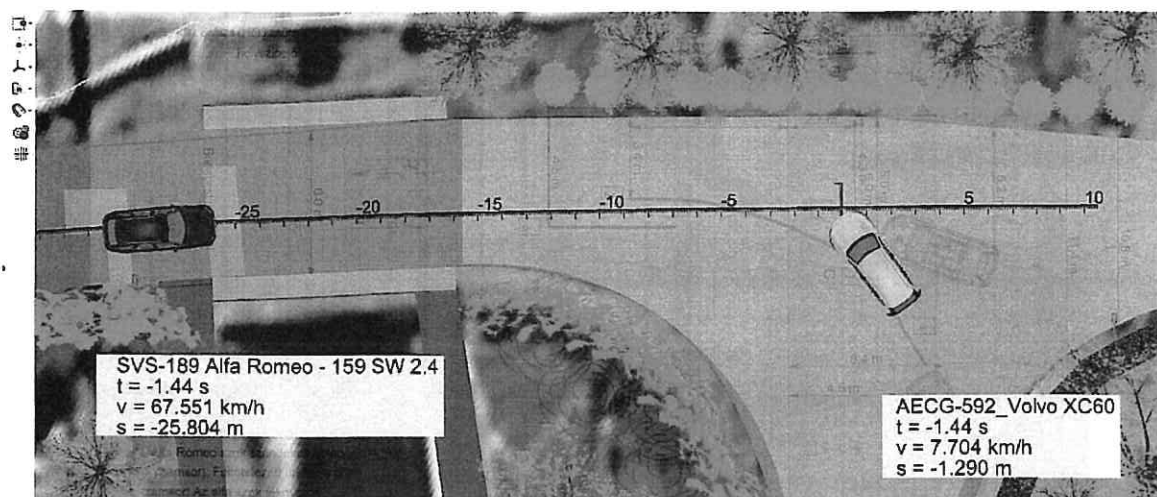
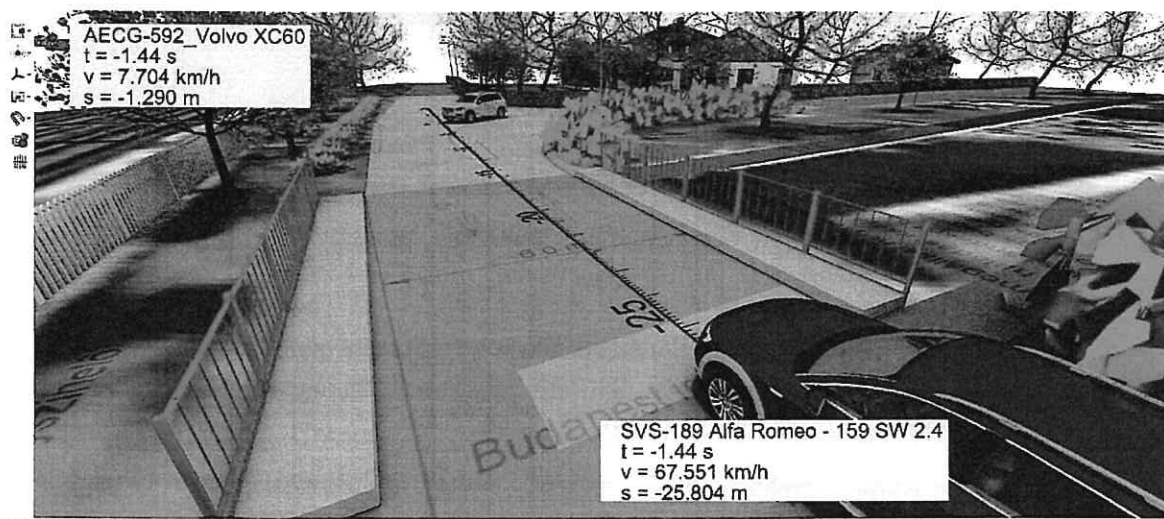
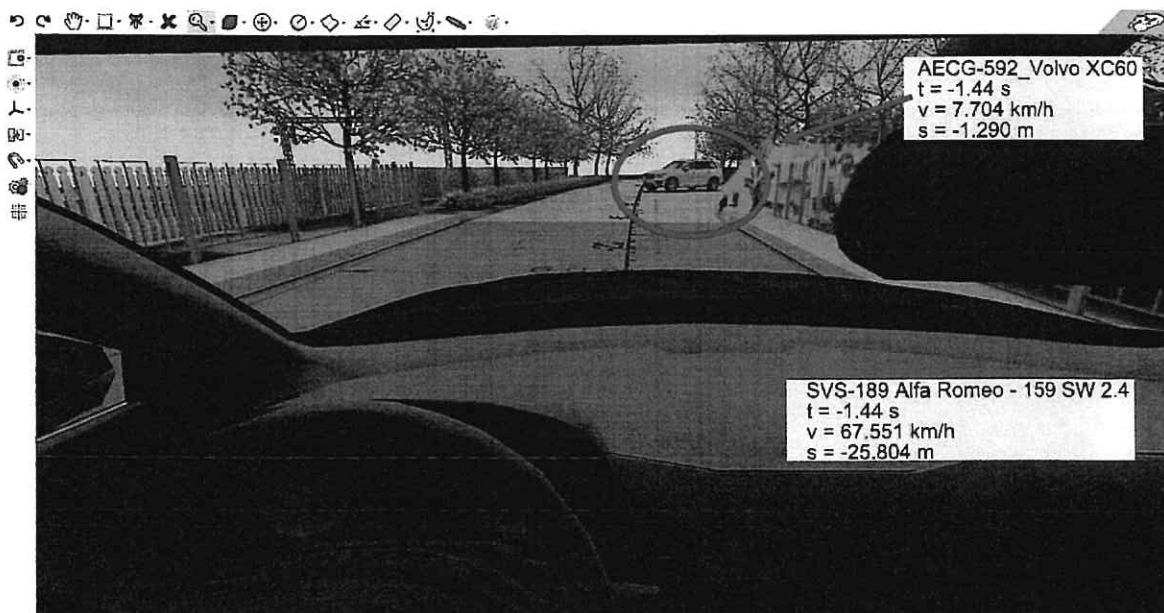
Siró Zoltán reakciópontja 26-30 méterre lehetett az ütközési ponttól, aki ekkor észlelhette az útkereszteződésbe behaladó Volvo gépkocsit. Időben kifejezve, ez 1,4-1,7 másodperccel történt az ütközés előtt. Az Alfa Romeo gépkocsi sebessége a járművezető reakciópontjában 64-69 km/h között határozható meg (25-27.kép).

25.kép Az Alfa Romeo vezetőjének reakciópontja

27.kép Az Alfa Romeo vezetőjének reakciópontja, a vezetőülésből szemlélítve

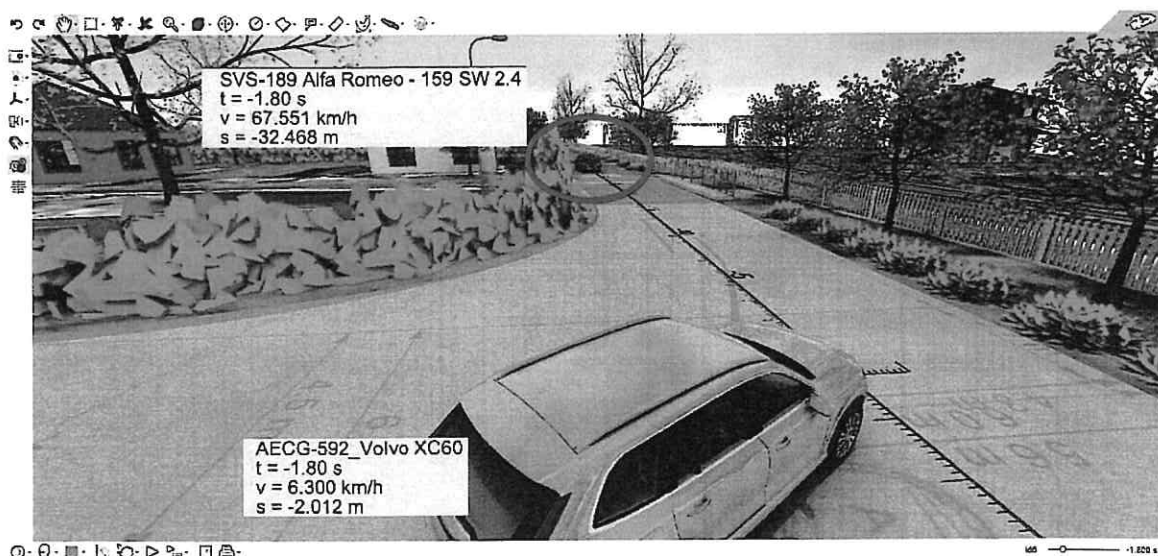
Amennyiben a Volvo gépkocsi vezetője Morozov Alexander második megállásának oka az Alfa Romeo gépkocsi észlelése volt, akkor reakciójának időpillanata megközelítőleg megegyezett Siró Zoltán reakciójának idejével, azaz 1,5-2,0 másodperccel történhetett az ütközés előtt (28.kép).

28.kép A Volvo vezetőjének legvalószínűbb reakciója, amennyiben a megállás oka az Alfa Romeo gépkocsi észlelése volt

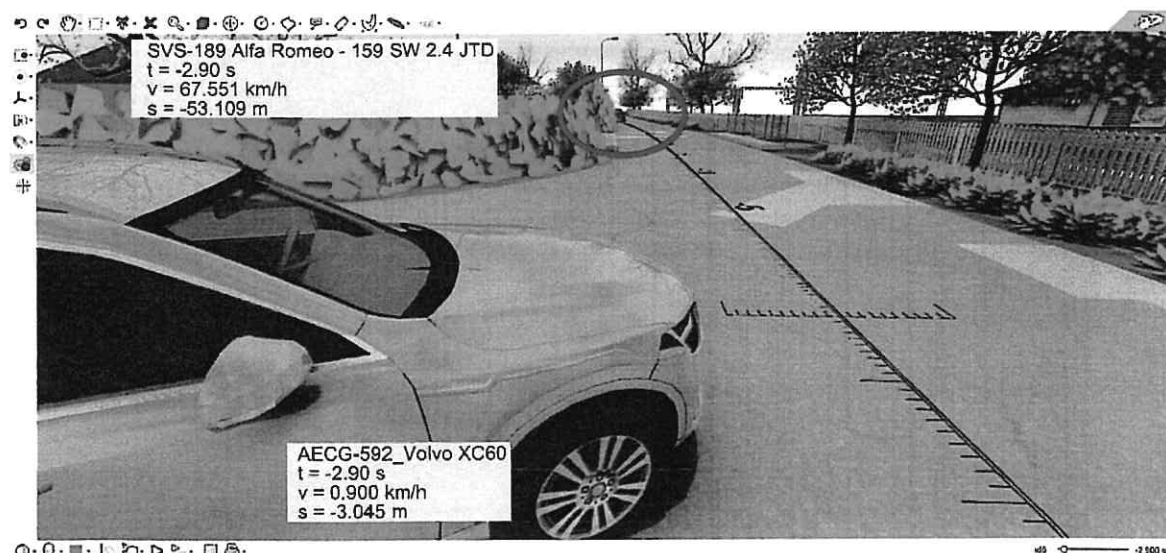
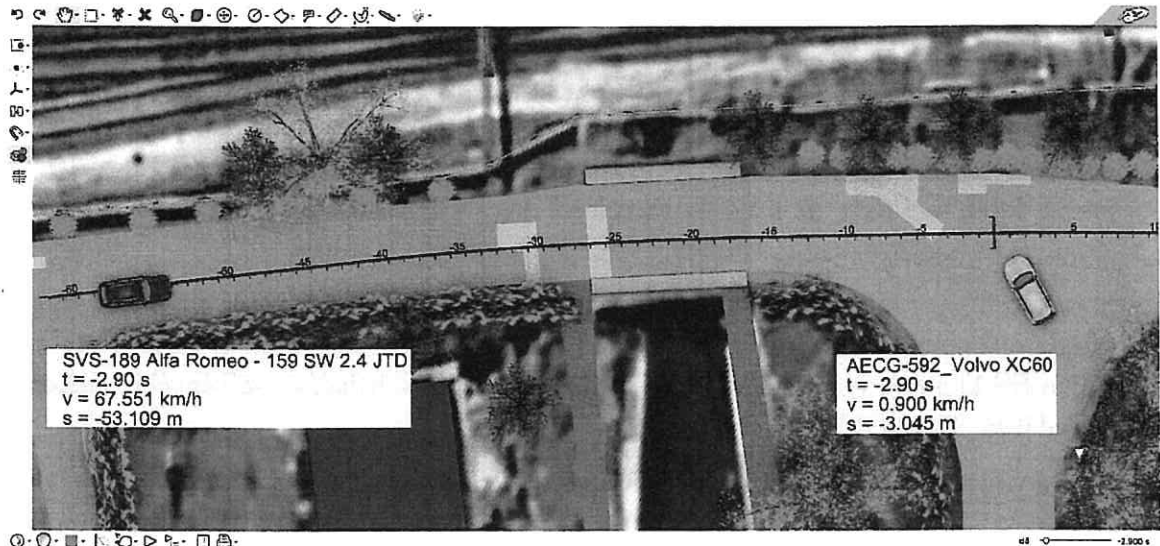
Ekkor az Alfa Romeo gépkocsi 50-70 méterre lehetett az ütközési ponttól és nagyon nagy valószínűséggel, még nem volt látható a Volvo vezetője számára (29-30.kép).

29.kép A legvalószínűbb járműhelyzetek a Volvo gépkocsi behaladásakor az útkereszteződésbe

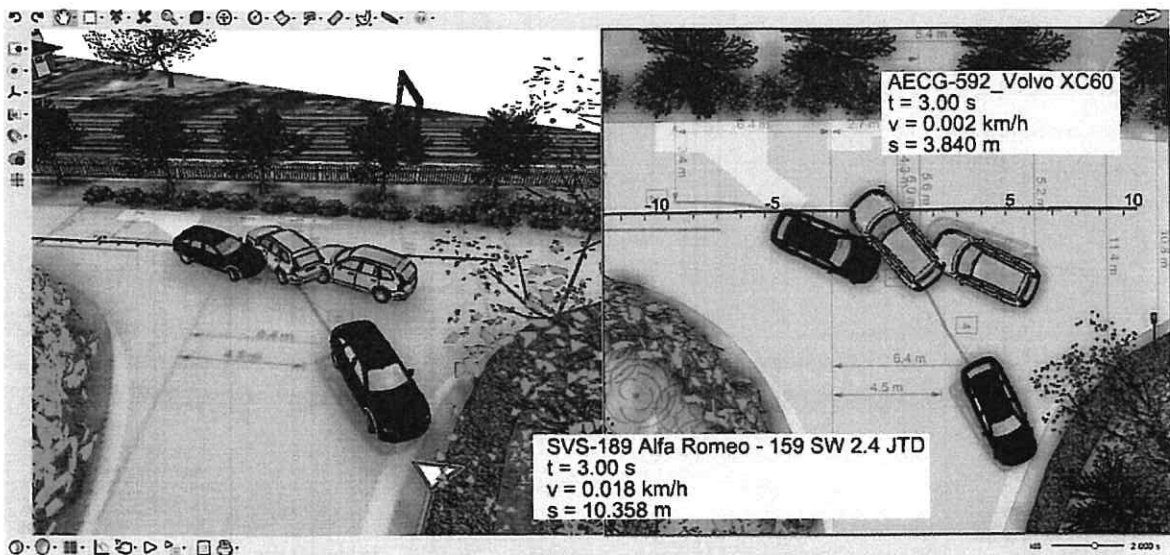
Az ütközést követően, a Volvo gépkocsi az ütközés hatására, az Alfa Romeo mozgási energiájának egy részét felhasználva, 30-35°-ban elfordult balra, az Alfa Romeo gépkocsi pedig fékezett állapotban, 10,3 méter megtétele után jutott el véghelyzetébe. A járművek ütközés utáni véghelyzetét, a számított adatokkal, a 31.kép szemlélteti.

31.kép A járművek ütközési és ütközés utáni véghelyzete a számítógépes szimulációban
