### Szennyezettség nyomon követése, monitoring és fölöző rendszert érintő változások

### Az izolációs fal kialakítása

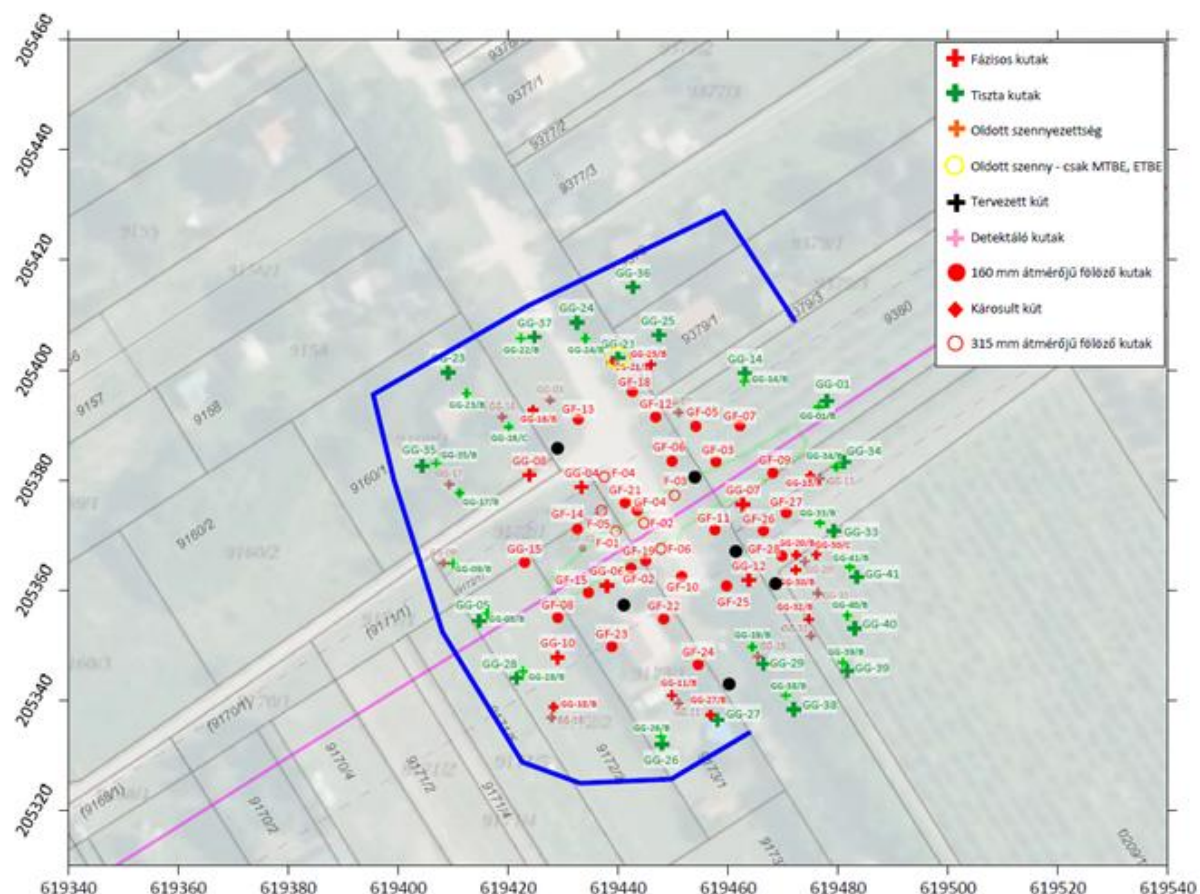
A héten új kút fúrására nem került sor. Az előző heti helyszínrajz jelenleg is aktuális. (A helyszínrajzon fekete pöttyökkel további tervezett fölöző kutak vannak jelölve).

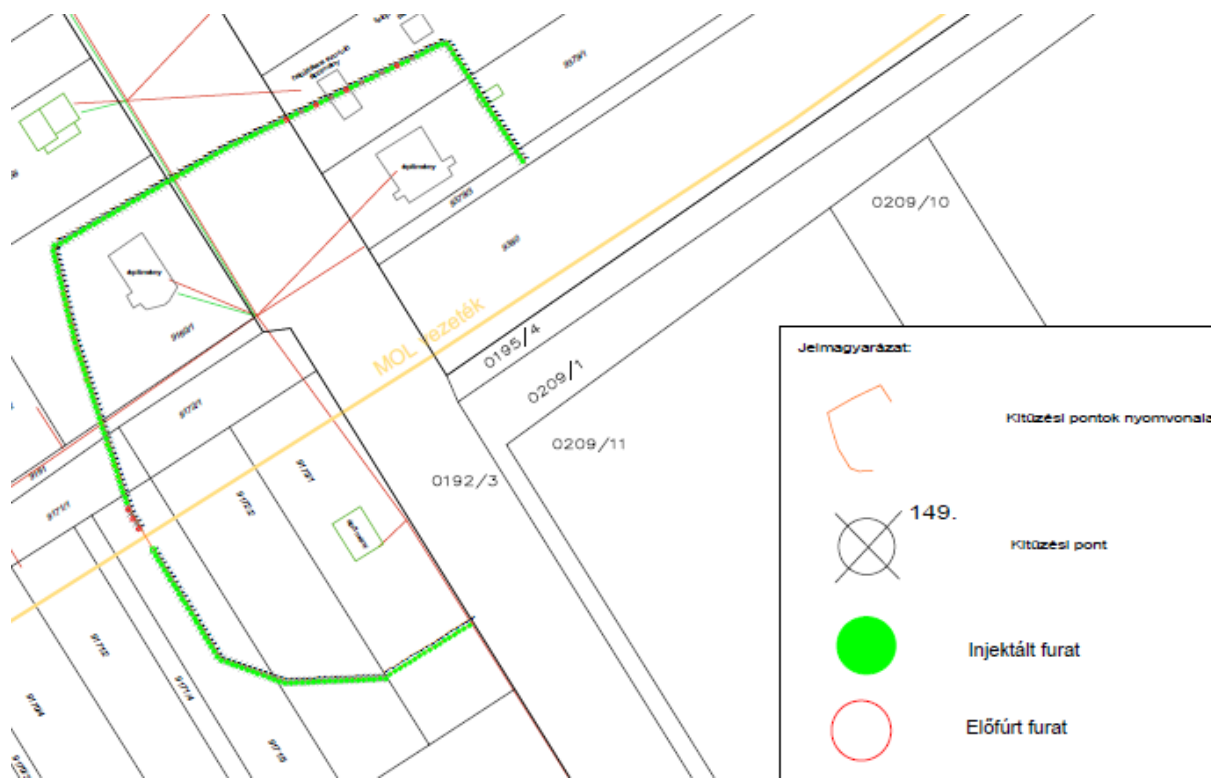
### A 09.10-ei készültségi fokot ábrázoló helyszínrajz:

Jelenleg a fal északi szakaszának építése van folyamatban. Ez a szakasz tervezetten pénteken elkészül, és jövő héttől a vezeték szűkebb környezetében (az utolsó kivitelezési szakaszon) fog folytatódni a fal építésének befejezése.

A helyreállítási munkálatok részeként megkezdődött a lavírsík bontása. (A teljes nyomvonalon az izolációs fal teljes elkészültét követően lehet elbontani a lavírsíkot).
